## Erfaringsrapport ombruk

*Kristian Augusts gate 13*

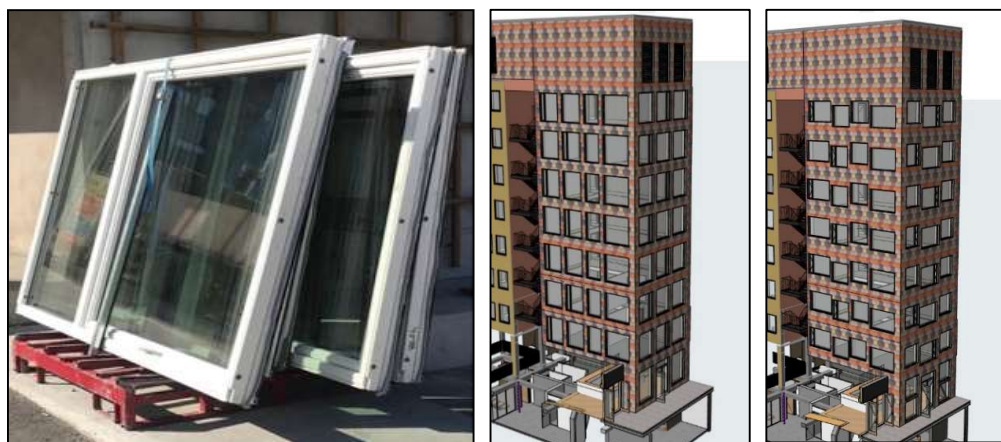
*Vinduer demontert fra et boligprosjekt i Kværnerbyen. Foto: Resirqel*

*Fasade tilbygg, prosjektert med 1) Nye vinduer, 2) Brukte vinduer. Illustrasjoner: Mad arkitekter*

28 stk. brukte vinduer er montert i 5-8 etg. i tilbygget. Det er 16 stk. med størrelse 1488x1588 mm, og 12 stk. med størrelse 2188x1588 mm. 2 stk. brukte vinduer (i andre formater) er montert i 1. etg. mot bakgård og i møterom i 2. etg. Resirqel kunne fremlegge relevant FDV dokumentasjon og CE merking for alle vinduene.

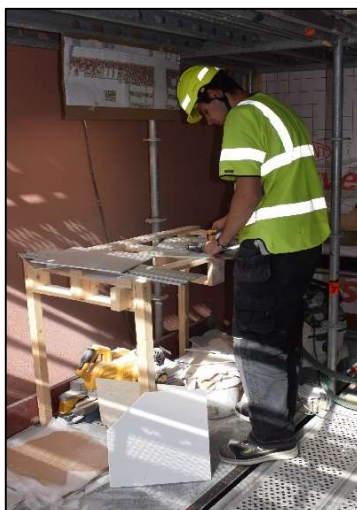
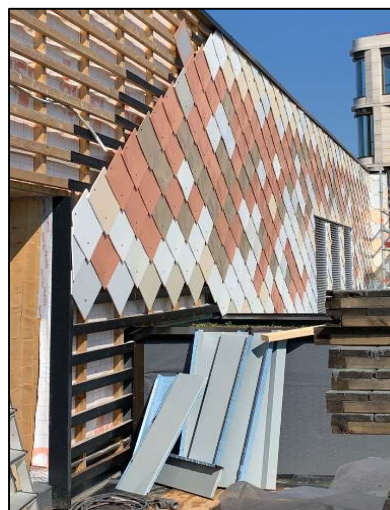
Foto fra befaring, Oppsal sykehjem. Foto: Randi Lunke  
Tilskjæring og monteringsarbeid. Foto: Anne S Nordby  
Fasadeplater under montering. Foto: Randi Lunke

Cembrit og Steniplater ble kappet ned til egnet format. En utfordring med metallplater er at de ikke bør kappes/ tilpasses på byggeplass etter at kantene er brettet/ bukket. Platene måtte sendes til overflatebehandling og lakkering etter kapp for å beskytte metallet mot rust. Baksiden på metallplatene ble lakkert og brukt som framside. Plater ble mellomlagret på byggeplass, Steni sin fabrikk og Haandverkernes lager; samt på blikkenslager sitt verksted.

Løsningen for montasje tilrettelegger for enkelt å kunne demontere og ombruke plater.

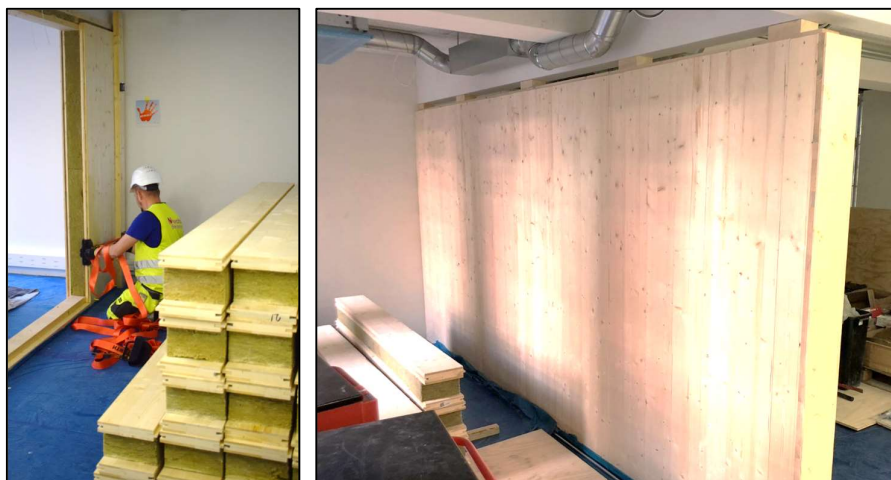
Montering av Tewo-vegger. Foto: Anne S Nordby og Rune Andersen

Høye lydkrav var en utfordring, men ble etter hvert løst med et ekstra lag med panel som ga noe større tykkelse på veggene. Dette rakk man ikke å utføre på fabrikk, så det ble utført på plassen. Panelet er festet til hvert element, slik at elementene fortsatt er demonterbare. Imidlertid bør de ved framtidig ombruk merkes og monteres i samme rekkefølge, ettersom overganger mellom elementene er pusset ned.

Totalt ca. 160 m<sup>2</sup> Tewe-vegger er montert i KA13. Produktet er brukt i kontorskillevegger og vegger mellom møterom og kontorer. Leverandør og ansvarlig for produktet er Termowood. Produktet er utviklet for enkel montering og demontering. Produktet er nytt, og kommer med nødvendig godkjenning.

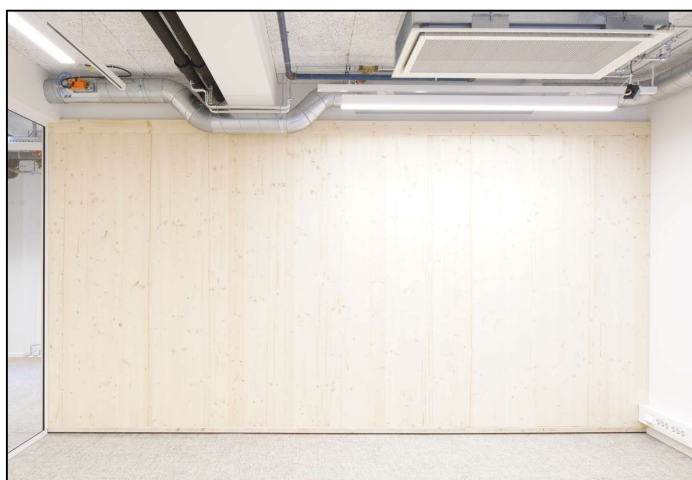
Ferdig vegg. Foto: Kyrre Sundal

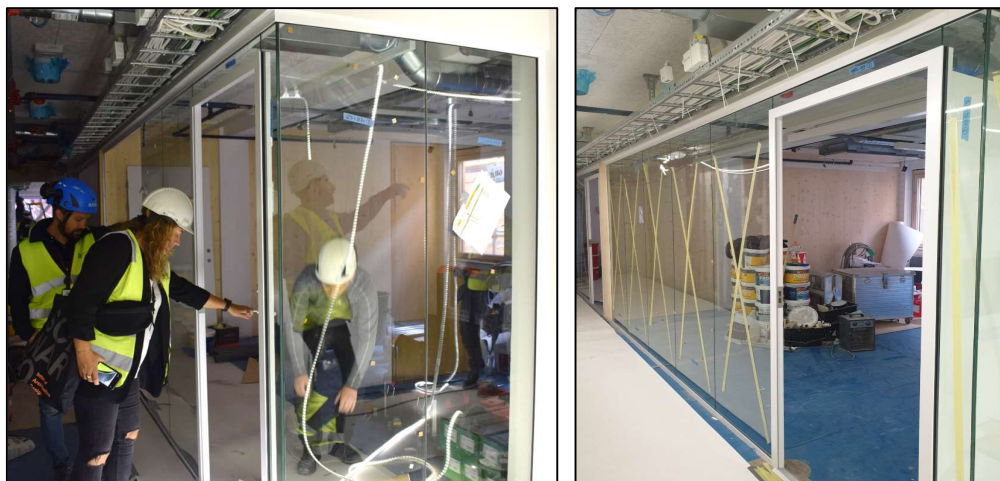
*Montering av glassfronter/ kontordører. Foto: Anne S Nordby og Noora Khezri*

Entra hadde rammeavtale med glassleverandøren *CreoNordic* som i utgangspunktet bare solgte nytt, men de ble forespurt om mulighet for en leveranse med brukte komponenter. CreoNordic kunne levere kontorfronter med en kombinasjon av nye vegger og vegger som besto av nye karmen og brukt glass, og ble derfor valgt. CreoNordic skaffet også 25 brukte kontordører. De kjørte alt brukt glass til sitt verksted, og bearbeidet glasset før det ble montert på plassen.

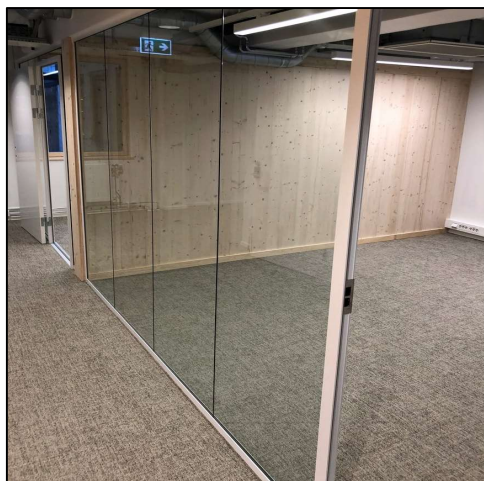
*Ferdig monterte fronter. Foto: Rune Andersen*

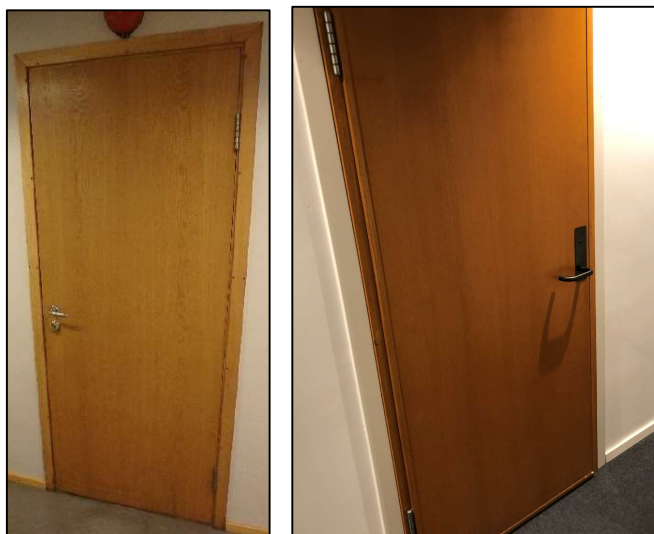
*Eikedører i St Olavsplass 5. Foto: Norconsult*

*Ombrukte eikedører ferdig montert i KA13. Foto: Rune Andersen*

I St Olavsplass 5 (Entra) ble det, litt sent i prosjektet, funnet eikedører som passet til bruk i toalettrom i eksisterende bygg. Dørene hadde imidlertid avvikende mål, noe som fikk konsekvenser for prosjektet da alle utsparinger allerede var laget på plassen og måtte endres. Oppgradering av eksisterende dører kunne her vært et alternativ, men dette ble valgt bort pga. usikkerhet om det ville bli bra nok.

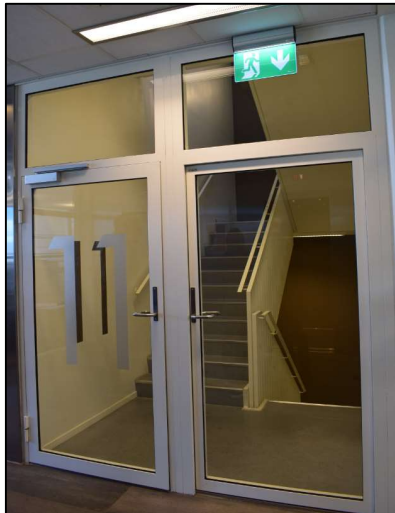
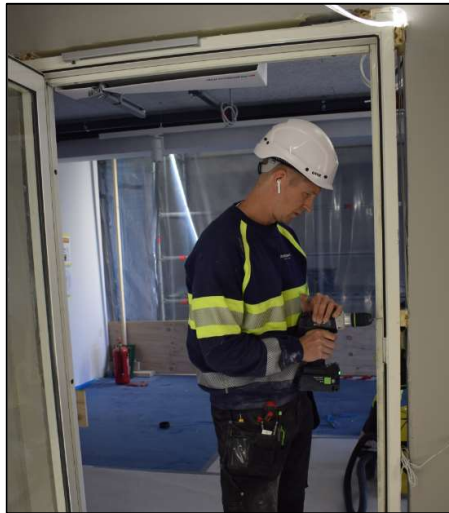
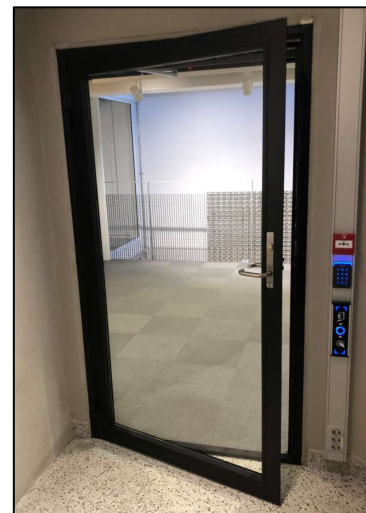
1-2: Dørfelt fra DEG8, overliggende glassfelt fjernet og dør montert i KA13 med ny låssylinder. Foto: Anne S Nordby  
3: Brukt brannndør, ferdig montert og lakkert. Foto: Rune Andersen

Etter dette hadde vi en mail-korrespondanse med produsent Norske Metallfasader i Stange. På spørsmål om vi kunne beholde brann-sertifiseringen etter fjerning av glassfelt, var svaret ja. Vi trenger ikke forsterke karmen, men det er viktig at tetting mellom karm og dørsmyg utføres skikkelig. Da dette svaret ble formidlet, hadde vi i utgangspunktet oversittet fristen for demontering i DEG8. Vi fikk imidlertid utsatt frist for demontering av branndørene.

I forbindelse med tilsyn fra PBE (mai 2020), ble det tatt en ekstra runde for å hente inn monteringsanvisning for branndørene. Det kom fram at leverandørene av hhv. stålprofiler og glass til dørene hadde ulike anbefalinger ang. muligheter for bearbeiding og resertifisering. Dørene ble til slutt godkjent og dokumentert av RIBr og lås- og beslagsrådgiver. Konklusjonen er at det er viktig at brannrådgiver er på banen, og gir tydelige råd.

Til sammen 7 stk. trapperomsdører fra DEG8 ble bearbeidet (glassfelt over dør fjernet og låskasse skiftet) og lakkert for bruk i trapperom i 2-8 etg. De brukte dørene er montert på østsiden av trapperom. På den andre siden av trapperommet er det anskaffet nye dører. På de nye dørene er det montert brukte håndvridere og langskilt fra Refstad skole.

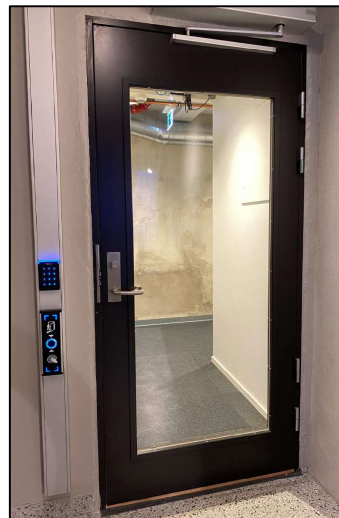
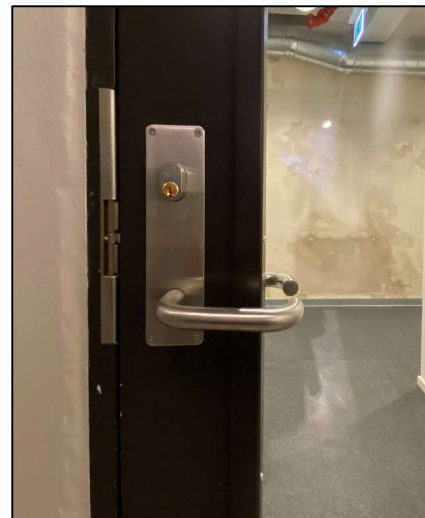
Klasseromsdører, Refstad skole. Foto: Anne S Nordby  
Brukte håndvridere/skilt fra Refstad montert på nye branndører i 2-8 etg. (vestsiden av trapperom). Foto: Annethe Thorsrud

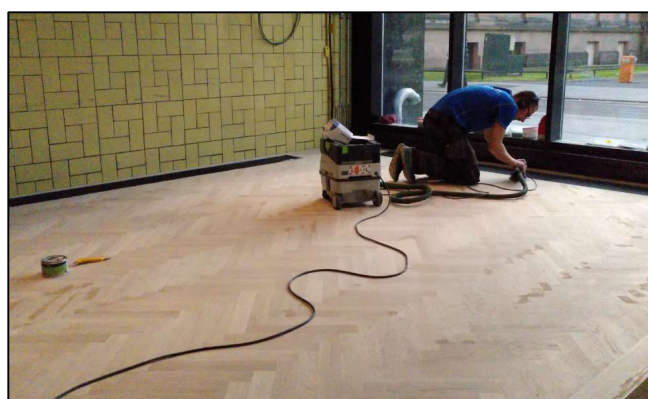
Pussing av parkett. Foto: Anne S Nordby

Det ble levert 98 m<sup>2</sup> med eikeparkett til prosjektet, men noen materialer var ikke brukbart og ble sortert vekk underveis. Parketten ble mattlakkert etter legging.

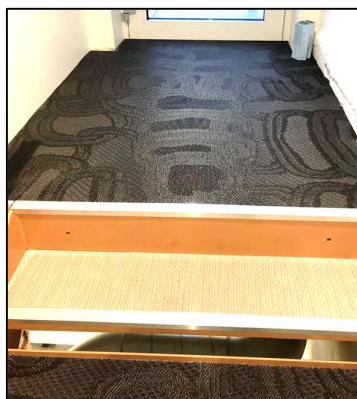
Bolonbelegg (vinyl), lagt i trapp. Foto: Annethe Thorsrud

8 m<sup>2</sup> Bolonbelegg fra restlager hos Berg Studio er lagt i interntrepp mm.

Vinylbelegget Bolon ble valgt å legge i interntrepp fra 8.etasje til 9.etasje, samt repos og anretningskjøkken i 9. etasje. Belegget kommer fra et restlager da forhandleren Berg Studio pusset opp sitt showroom. I trappen valgte IARK å bruke en lys farge på første og siste trinnet. Bakgrunnen for dette er at man ikke hadde nok av én type belegg, og at man gjennom denne løsningen også kunne ivareta markering ift universell utforming. Så her ble veien litt til underveis.

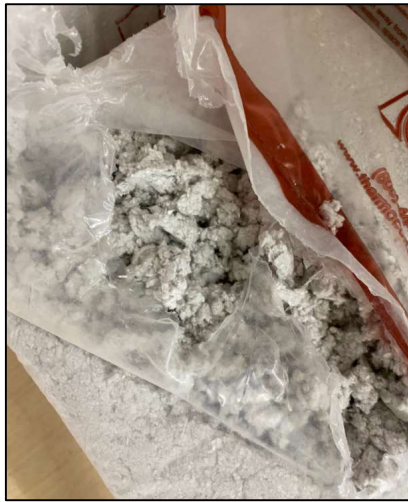
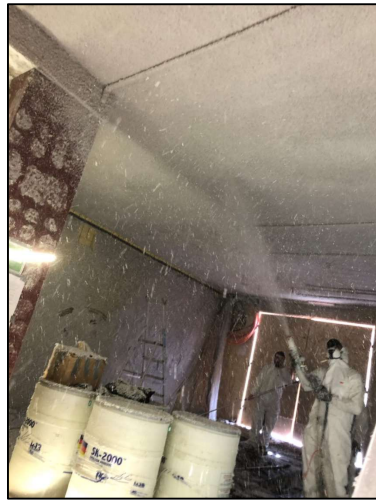
Råmateriale av oppmalt resirkulert papir. Foto: Kristine Aassved Storeide

Som himling i 1. etg og underetasje ble det valgt et gjenvunnet produkt; ThermoCon cellulosespray. Produktet består av oppmalt resirkulert papir, som er blandet med et vannbasert lim, og sprøytet på himling. Spesifikasjoner for installasjonen i KA13 er ThermoCon SB. Fargen er lys grå, og det er lagt i 40 mm tykkelse. Totalt er det lagt ca. 600 m<sup>2</sup> med cellulosespray.

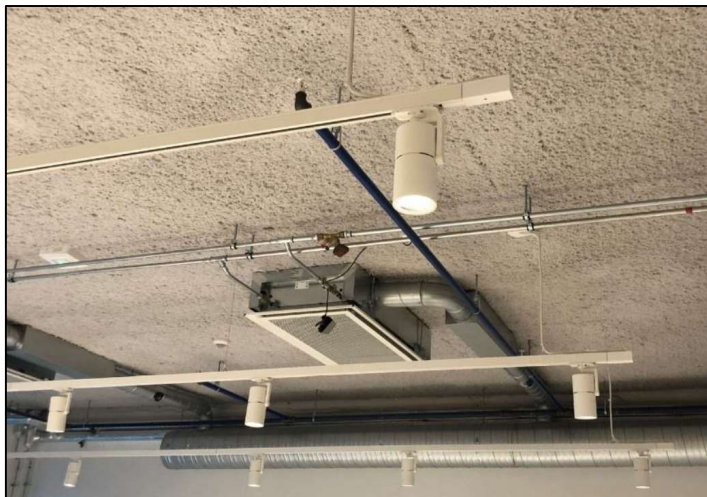
Påføring av cellulosespray og ferdig himling. Foto: Rune Andersen

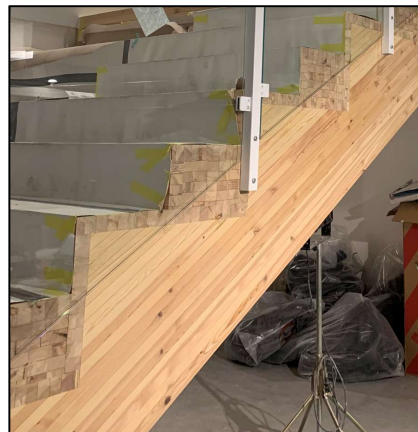
*Kraftige håndløpere i tre, som del av rekkverk i Tøyenbadet. Foto: Anne S Nordby*

*Ferdig amfitrapp. Foto: Rune Andersen*

*Sidevange med synlig endeved. Foto: Randi Lunke*

Alle deler i treverk på amfitrappen er laget av brukte materialer fra Tøyenbadet. Undersiden av amfitrappen er kledt med trespiler som kommer fra badstuehimlingen.

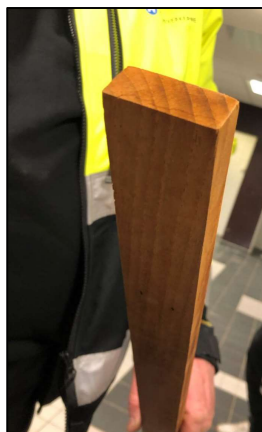
*Trespiler i himling, badstue på Tøyenbadet. Foto: Catriona Shine*

*Demontering og KS. Foto: Rune Andersen*

*Ferdig underside av amfitrapp. Foto: Rune Andersen*

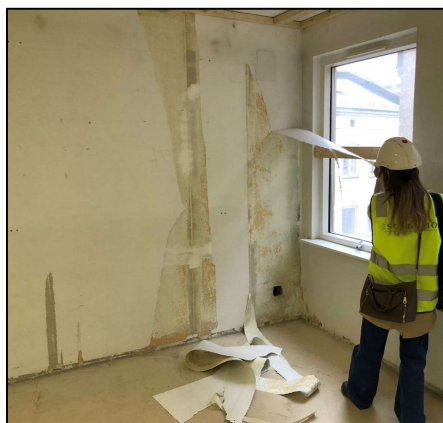
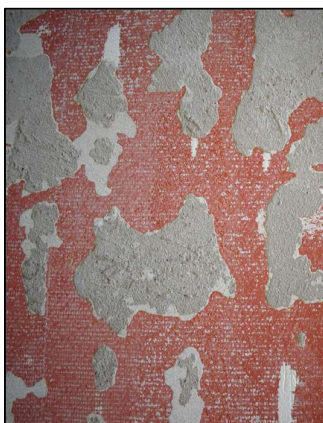
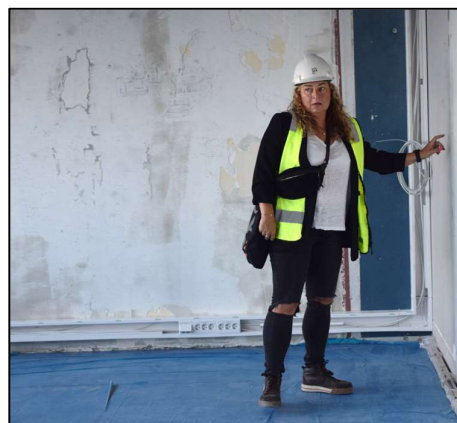
Eksisterende vegg ble rensket, slipt ned og støvbundet. Foto: Rune Andersen og Anne S Nordby

Enkelte vegger hadde nyere hvit maling. Disse ble pusset mer ned, slik at de fikk en mer «slitt» overflate, og samsvarte med veggene i de andre etasjene. I 4. etasje fikk veggene et strøk med en lasur for å dempe de kraftige fargene som var brukt i denne etasjen. I 1.etg ble veggen pusset, denne veggen ble også beholdt slik den var.

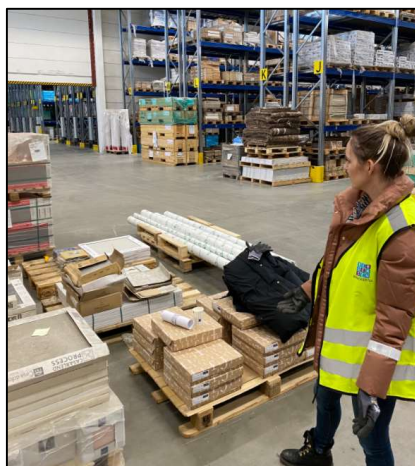
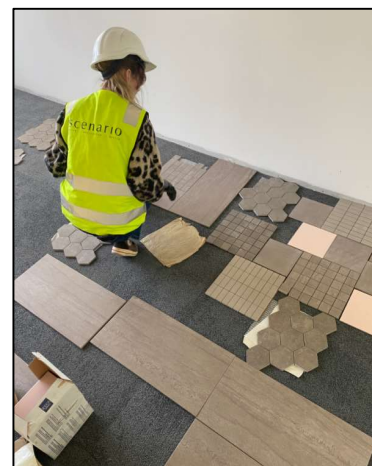
Utvelgelse av restfliser og prøvelegging. Foto: Kristine Aassved Storeide

Utfordring ved legging av flisene var at flisene hadde ulike tykkelser. Fliser som var uforholdsmessig tykke og/eller tunge ble valgt bort. Fliser som krevde en spesiell type lim eller måtte kuttes med vannsag ble også valgt bort.

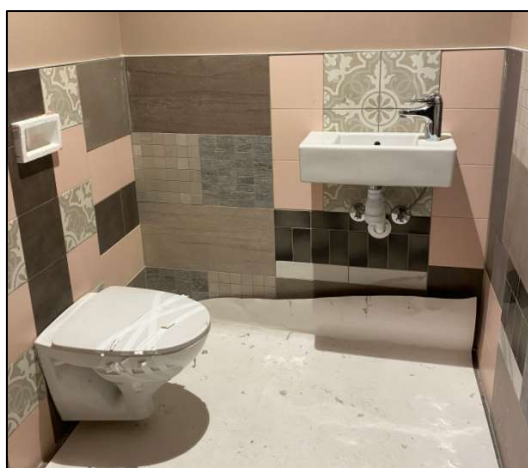
Ferdig mosaikk av restfliser på toalettrom. Foto: Kristine Aassved Storeide

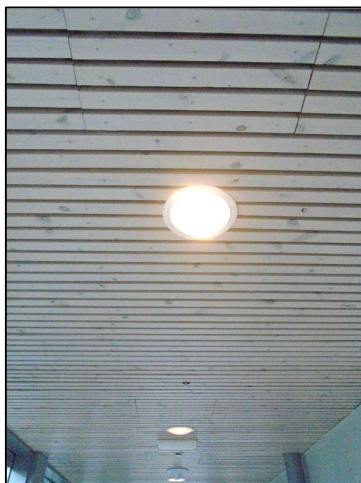
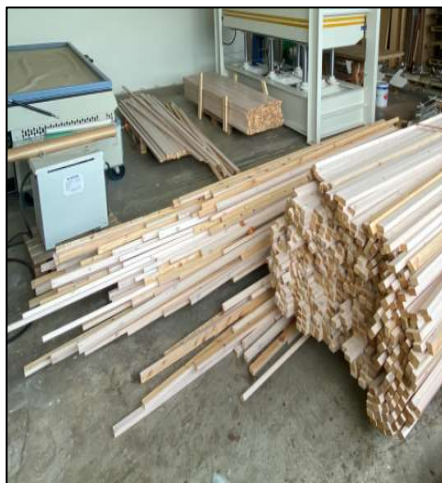
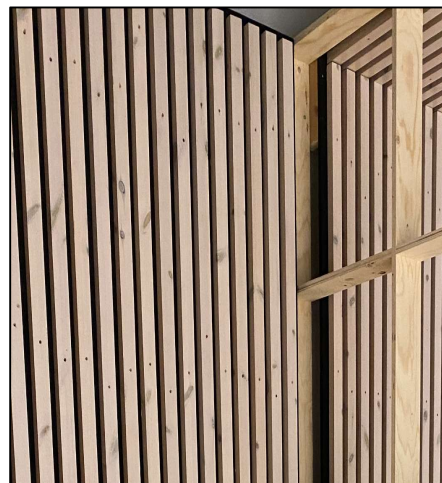
*Trespiler demontert fra himling i korridor på Refstad skole. Foto: Anne S Nordby  
Lagring og produksjon hos LUN. Foto: Lars Ulrich Nielson  
Montering i KA13. Eksisterende skruehull beholdt. Foto: Kristine Aassved Storeide*

Trespilene har vært en bra ressurs i prosjektet, og gitt mulighet for estetisk fin lyddemping, samtidig som det har vært få konsekvenser for projekteringen. Totalt er ca. 760 lm trespiler ombrukt i prosjektet til;

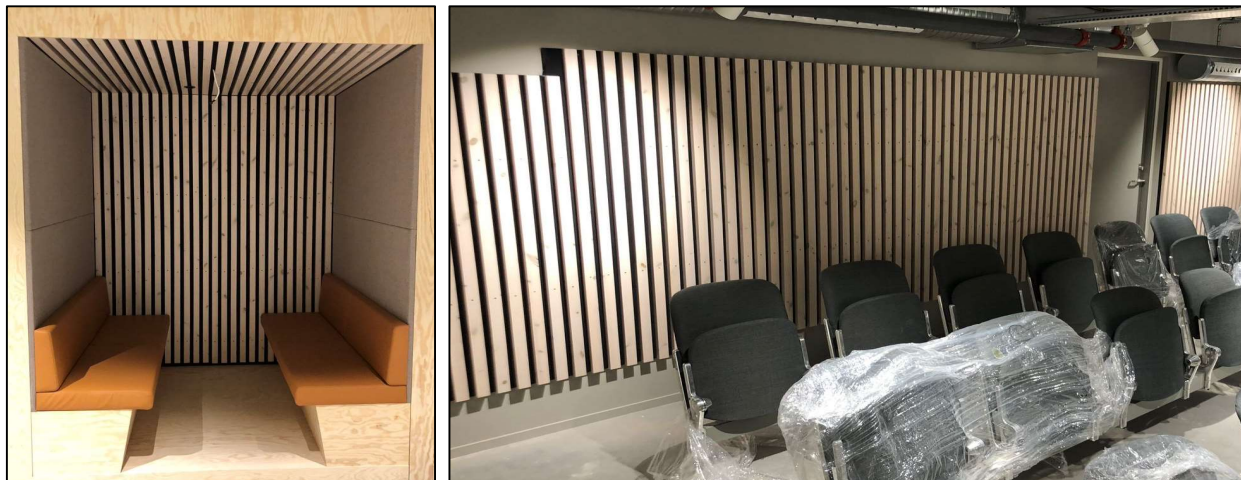
Ferdige sittebåser og kledning av brukte spiler på bakvegg i kinorom. Foto: Rune Andersen

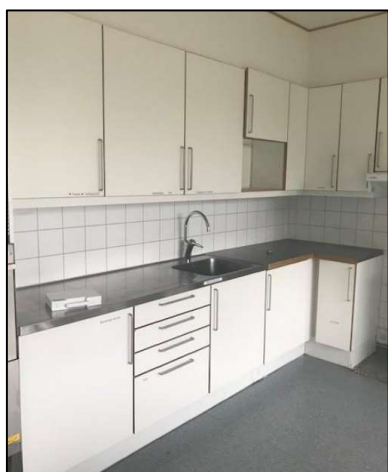
*Kjøkkeninnredning/skrog fra Lambertseter sykehjem. Foto: Rehub/ Rambøll*

Skrogene fra Lambertseter Sykehjem og St. Olavs Plass ble fraktet først til lager på Vollebakk, og så til byggeplassen. IARK og LUN gjennomførte befaring for å vurdere standard på skrogene. Skrogene ble vurdert som gode nok for ombruk.

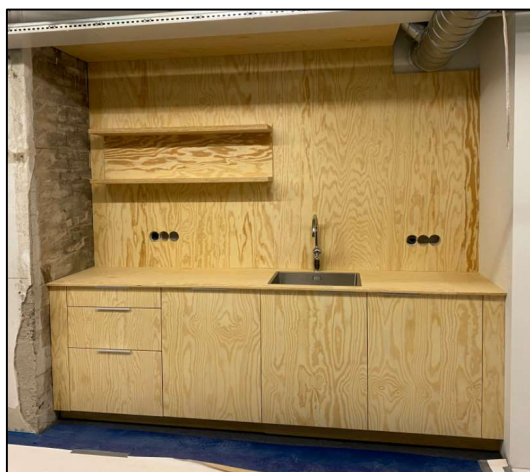
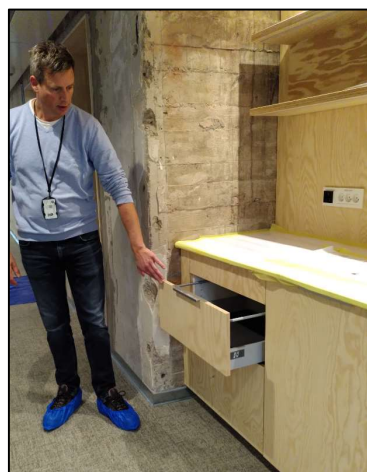
*Skrog ferdig montert med nye fronter i 15 mm kryssfiner. Foto: Lars Ulrich Nielson/LUN og Anne S Nordby*

LUN produserte nye fronter, foringer og sokler i 15 mm kryssfiner etter tegninger fra IARK. Det var et ønske om å om bruke kryssfinér fra midlertidige sperringer osv. på byggeplassen, men denne var for tynn og ustabil til å kunne brukes. LUN produserte også benkeplate, bakplate og hyller på vegg, og himlingsparti over kjøkkenet. Kryssfinéren i frontene ble mattlakkert, og vil tåle bruken i lokalene godt.

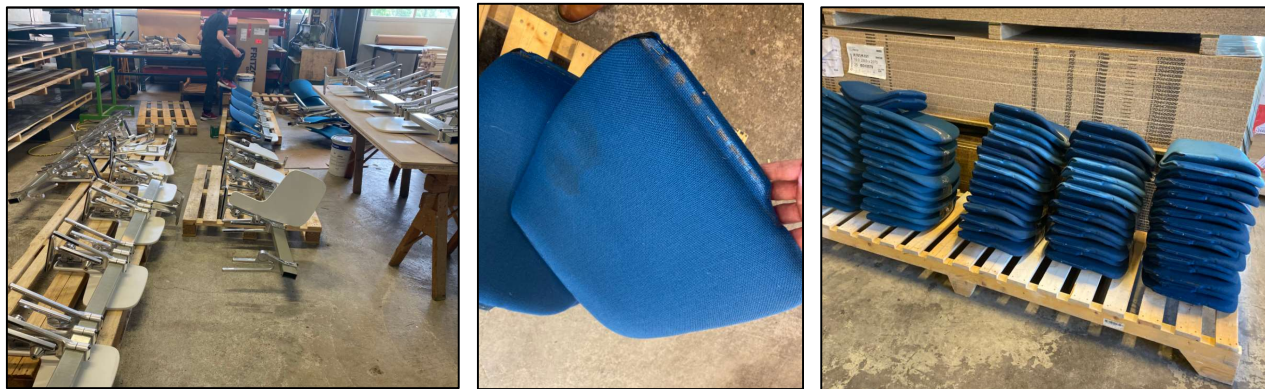
Omtrekking av auditoriestoler hos LUN. Foto: Lars Ulrich Nielson

Østheim entreprenør demonterte 40 stk. stoler, som så ble sendt til møbeltapetserer (LUN) for å bli trukket om. Stolene var av noe ulik kvalitet og størrelse. Dette ble løst ved at de høyeste stolene ble plassert bakerst i lokalet, og eksisterende ståltag ble kuttet til, for å passe med ny oppstilling. Det ble besluttet å ikke bruke tilhørende klapp-bord. Sete og rygg fikk ny polstring og tekstil. Stolene ble polstret noe ekstra i både sete og rygg for økt komfort.

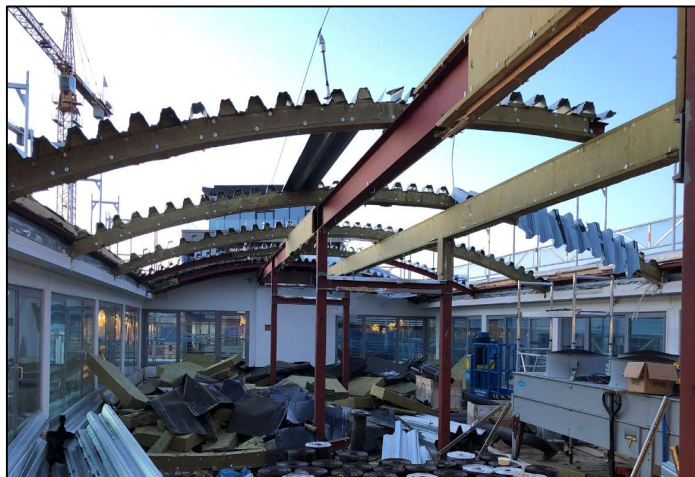
*Demontering av stål i Dronning Mauds gate 1-3. Foto Thomas Lindseth*

Øst-Riv har anskaffet ca. 10 tonn brukt stål fra bygg som de har revet. Stålet kommer fra følgende bygg i Oslo: Karl Johansgate 23, der det var brukt provisorisk stål for bæring, og Dronning Maudsgate 1-3, der den øverste etasjen ble demontert. Stokke Stål har kjøpt inn brukt stål fra *Stena stål gjenvinning* og *Agility Group*. Tidligere formål/ prosjekter for dette stålet er ukjent, men det antas å stamme fra Østlandsområdet. Alle elementene ble fraktet til verksted hos Stokke Stål i Vestfold, som også bidro med stål fra sitt restlager. Dette kommer fra f.eks. midlertid brukt stål og feilkjøp, og vil vanligvis gå til gjenvinning.

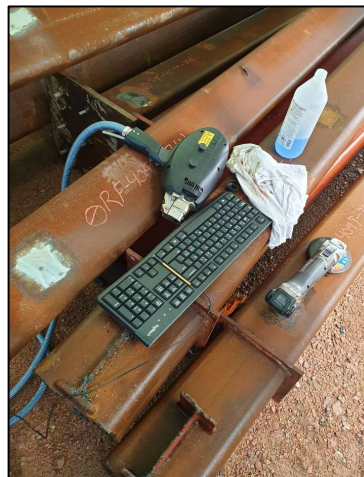
*Analyse av kjemisk sammensetning med OES-spektrometer. Foto: Stokke Stål*

Profilene ble sortert basert på opprinnelse og egenskaper i testgrupper, og et sporingssystem med individuelle referansenummer ble brukt. Alle profiler ble testet med en UCI-hardhetsmåler for å bekrefte batch-homogenitet. Deretter ble den kjemiske sammensetningen av alle profiler undersøkt med et bærbart OES-spektrometer. Hardhetsprøvene ble utført av Stokke Stål, mens analysen med spektrometer ble utført av Mantena AS.

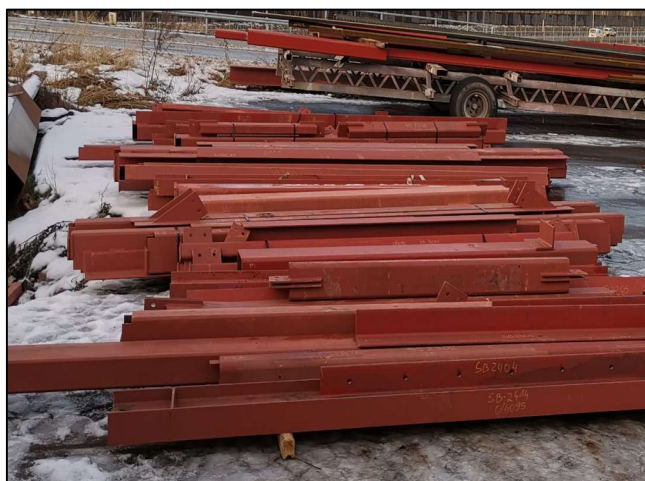
*Lagring av stål. Foto: Stokke Stål*

Å kjøpe alt stål før prosjektstart skapte både logistiske og økonomiske utfordringer. Håndtering med full sporbarhet av brukte komponenter med spesifikke egenskaper krevde mer plass og tid enn vanlig, og man leide ekstra areal (jorde fra bonde i nærheten), for å sortere stålet i ulike batcher. Alle endeplater, fotplater, klakker etc. er anskaffet som nytt da dette er vanskelig å finne brukt. Det er også uforholdsmessig dyrt å tilpasse slikt stål.

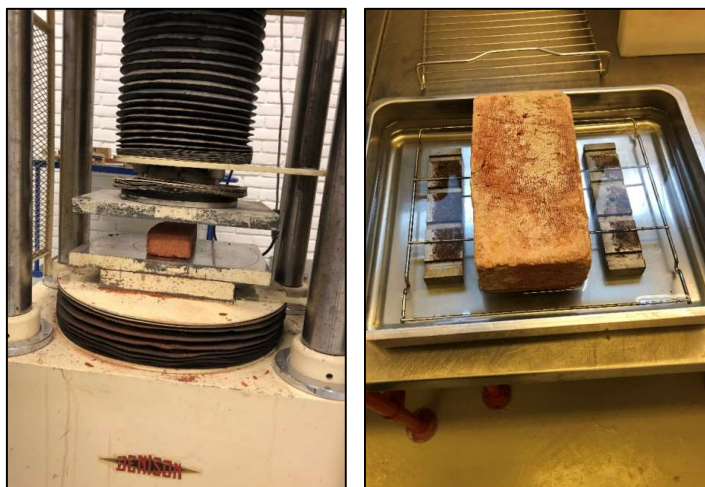
Testing hos Sintef i Oslo; hhv. trykkprøving og minuttsg. Foto: Sintef

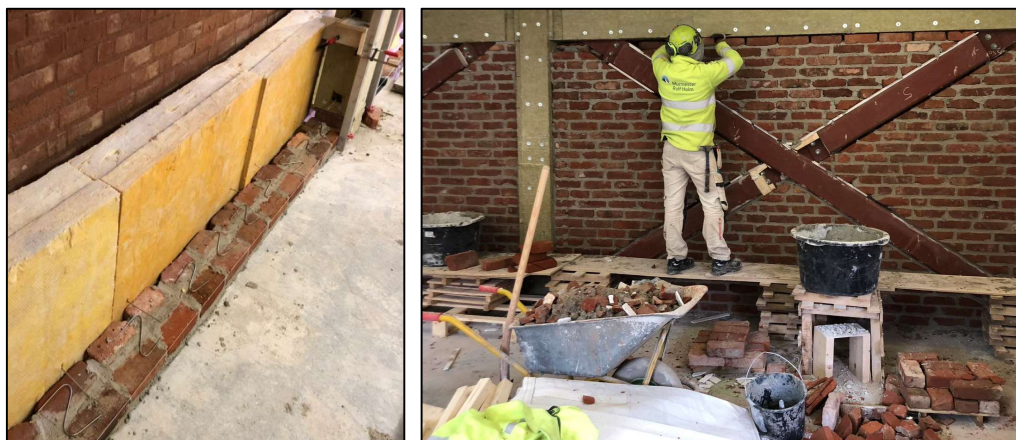
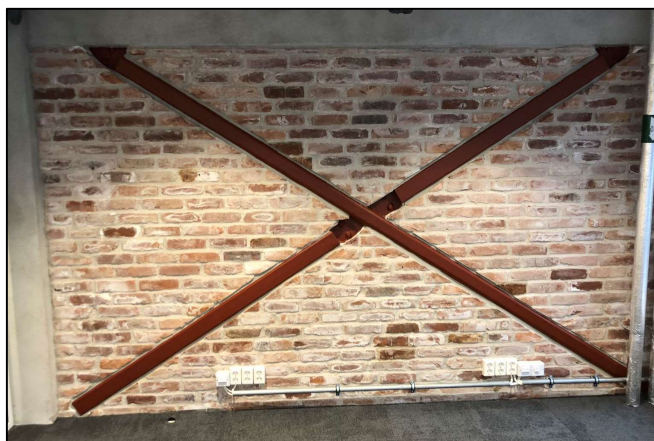
Oppmuring og ferdig brannvegg. Foto: Rune Andersen

Det er murt med tegl mellom stålsøyler og diagonaler i 1-steins tykkelse, og veggen går i flukt med ytterside av stål. Det er foretatt brannbeskyttelse av eksponert stål, men ifølge RIBr var det ikke nødvendig å pusse teglmuren av branntekniske hensyn. På yttersiden mot nabobygg er veggen oppført med utvendig påhengt steinullplate.

Det er brukt en mørteltype basert på naturlig hydraulisk kalk: Mørtel-NHL 3,5 0-4 mm. Kalkmørtel er svakere og mer elastisk enn sementmørtel. Ved bruk av kalkmørtel ved oppmuring, vil teglsteinene være demonterbare. Det betyr at teglen kan brukes i neste runde også, dersom det skulle bli aktuelt å rive veggen.

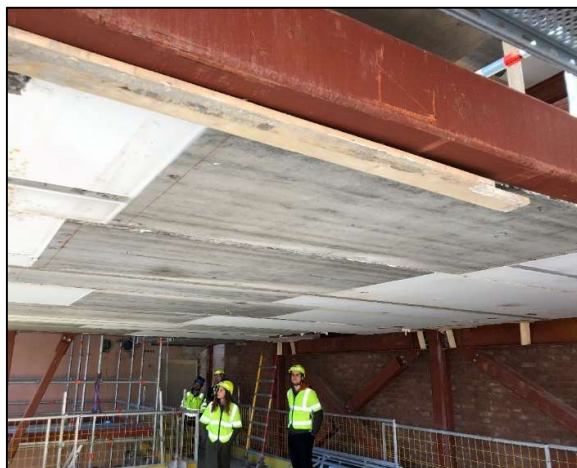
Underside ferdig dekke, brukte elementer. Foto: Rune Andersen

Utheisingen foregikk raskt og uten problemer. Øst-Riv sto for transport via lager på Follestad for klargjøring (rensk av fugestøp og kapping til riktig lengde) og videre transport til byggeplassen for montering. Hulldekkene har tradisjonell innfesting. De ligger på hatteprofiler mot fasade, og på H-bjelker mot andre sider. Det er fugestøp mellom elementene.

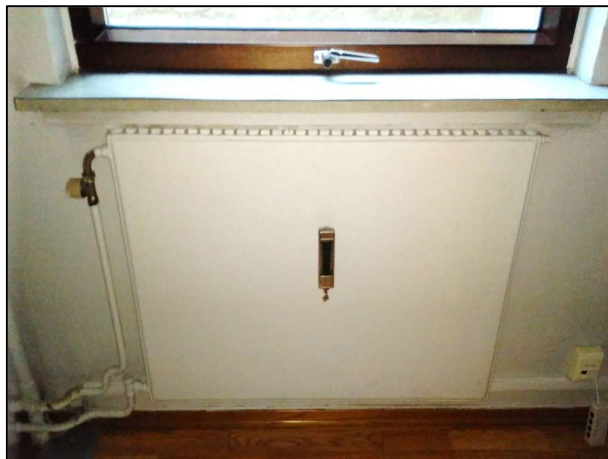
*Original radiator i KA13. Foto: Anne S Nordby*

Kvalitetssikring av de eksisterende radiatorene fra KA13 ble foretatt med trykktesting. Videre ble disse bearbeidet utvendig ved fryseblåsing på verksted og deretter lakkert, og ventiler ble skiftet. De nyere radiatorene fra U2 og Refstad ble bare spylt gjennom før noen ble lakkert, og resterende beholdt sin originale farge. Noen av radiatorene ble ikke godt nok emballert og ivaretatt etter overflatebehandling, og fikk noen skader. Disse måtte utbedres på stedet.

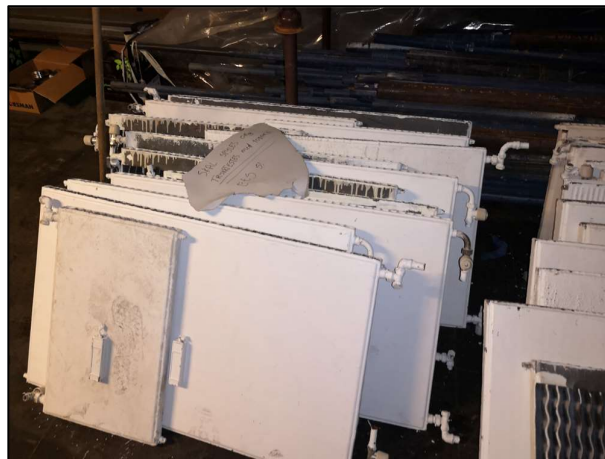
*Lagring før spyling og trykktesting. Foto: Anders Sand*

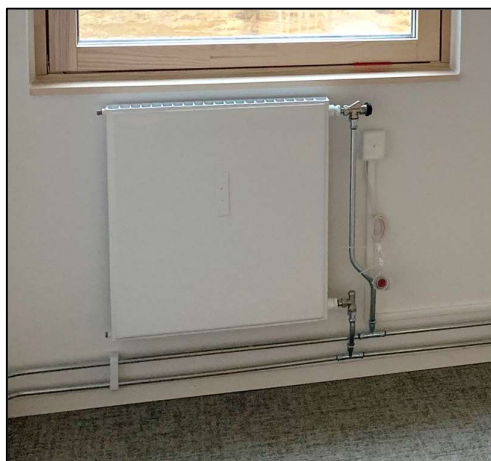
*Ferdig montert etter bearbeiding. Foto: Randi Lunke*

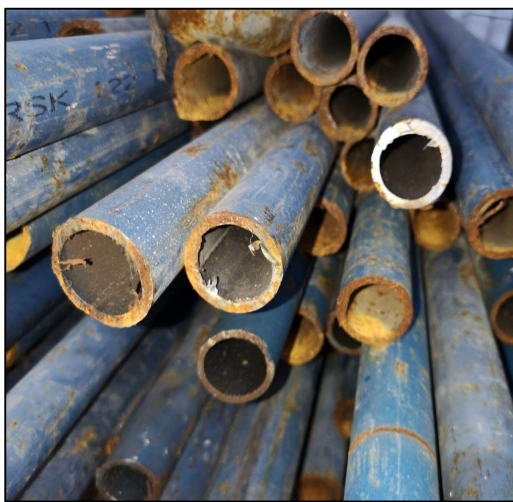
Lagring på Follestad. Foto: Anders Sand

Fra Follestad ble rørene senere fraktet til kjelleren i Posthuset (Biskop Gunnerus gate 14) for kvalitetssikring der. En del rør måtte imidlertid kastes pga. rust. De var lagret under en presenning på Follestad, og dette innbyr til rust. Rørene ble videre mellomlagret i Posthuset fram til bruk i KA13. Kvalitetssikringen besto av trykktesting og spyling.

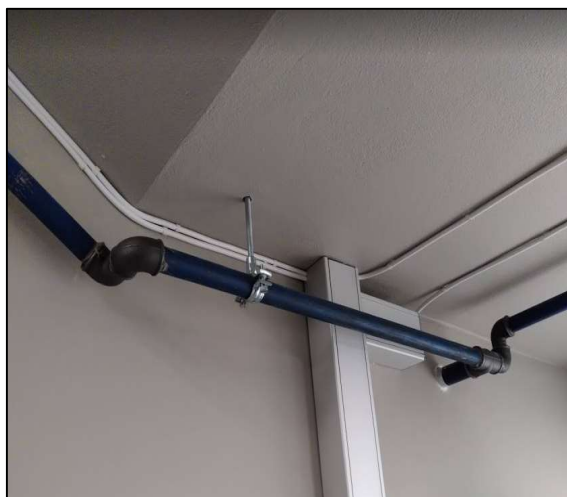
Brukte sprinkelrør, ferdig montert. Foto: Anne S Nordby

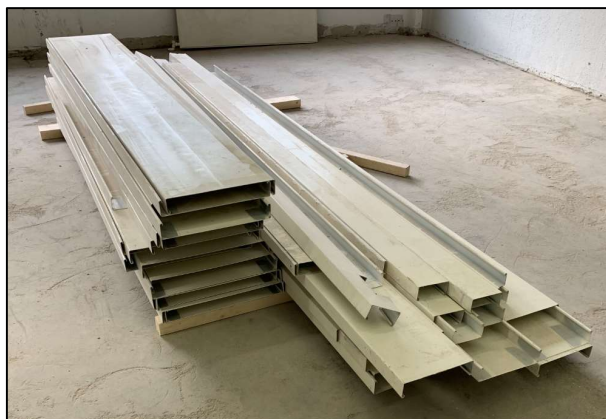
Kabelbaner etter demontering. Foto: Randi Lunke

I KA23, på Refstad skole og i SG15 ble det funnet kabelbruer, men det var feil type som ikke kunne benyttes med deksel. Ulike løsninger ble senere montert i prøverom og diskutert med leietaker.

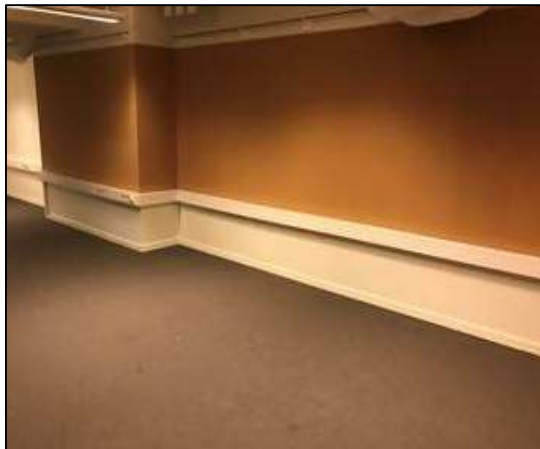
Veggkanaler i plast i KA23 og XRF-måling. Foto: Jennifer Lamson

Prosjekteringsmessig spiller det liten rolle hvilken type kanal det blir til slutt. Føringsveiene kan tegnes ut uansett, og det angis normalt ikke i modellen hvilket materiale det er. Det fulgte ikke dokumentasjon med kanalene, men det er samme el-nummer på nye som gamle kanaler så det ble vurdert at samme dokumentasjon kunne anses som gjeldende.

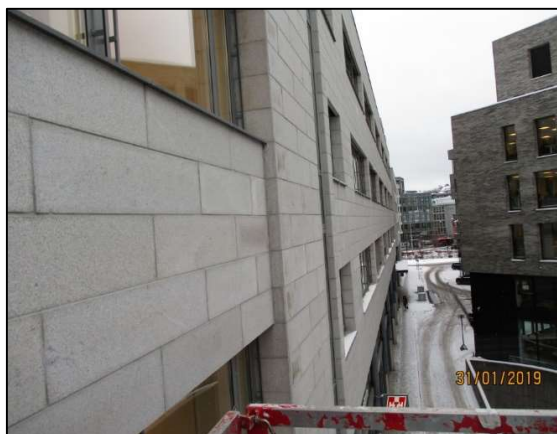
Fasade i Drammensveien 134. Foto: Noora Khezri

Oppforet Terrassegulv utføres vanligvis med 3 cm tykke steinplater. Dette samsvarer med alminnelig steinforblending på fasader som også ofte er 3 cm, det ble derfor søkt etter denne typen stein. Entras bygg i Drammensvn 134 på Skøyen hadde nettopp denne typen steinforblending i granitt, og denne steinfasaden var moden for reparasjon/ riving på grunn av defekter i innfesting/ fare for nedfall. Steinplatene kunne derfor ikke ombrukes på fasade. Det at steinplatene måtte demonteres dukket beleilig opp, og et parti av steinplatene ble ombrukt i KA13.

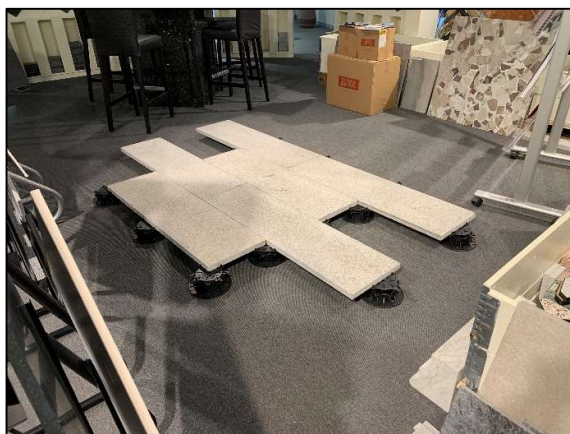
Ellingard naturstein prøvelegger gulvet. Foto: Rune Andersen

Steinplatene ble benyttet som gulv på takterrassen i 2. etasje. Takterrassene fungerer som blå tak, og steinplatene ligger/hviler derfor på pidestaller. Pidestallene er regulerbare i høyden med justerbart hode slik at man kan justere for ujevnheter og høydeforskjeller. Det er også enkelt å etterjustere høyden med skrutrekker i åpningen mellom hellene etter at de er lagt. Ellingard Naturstein utførte arbeidet, og det ble på forhånd etablert et prøvegulv som ble befart og godkjent. Plassering av pidestallene ble planlagt, og det ble bl.a. sørget for at belegget ble låst inn mot vegger. Det ble foretatt en kontroll av at spalteåpningen på 3 mm mellom steinhellene var tilstrekkelig til å drenere vannet til taket under. Beregningen ble gjennomført av Multiconsult.

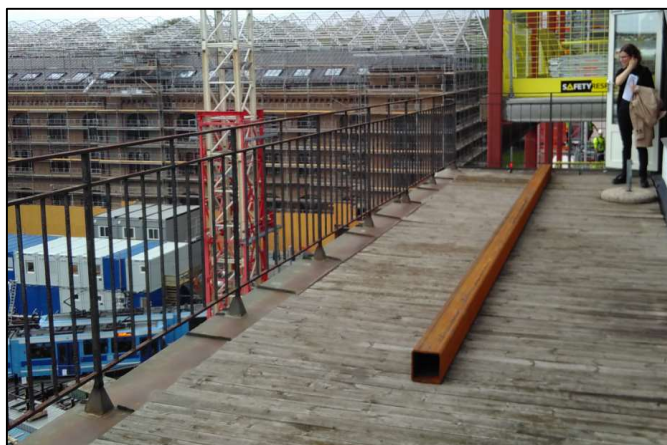
Rekkverk i 8 etg, opprinnelig situasjon. Foto: Anne S Nordby

Eksisterende rekkverk rundt takterrassen i 8. etg. ble bevart og oppgradert til TEK17 krav, ved å doble spiletettheten. Dette ble vurdert av ARK, og utført av Jomek på verksted.

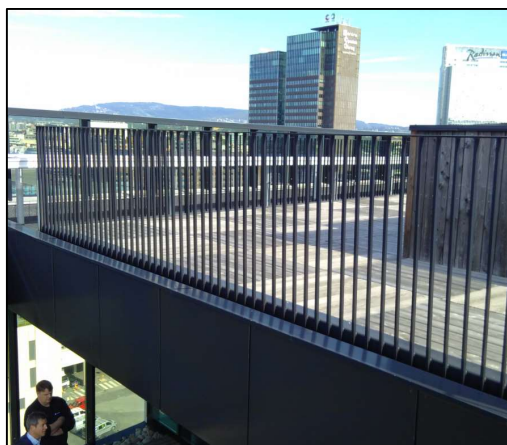
Rekkverk fra takterrasse i DEG8. Foto: Anne S Nordby

Rekkverket på takterrassene i 2. og 9. etasje er ombruk fra DEG8. Jomek og Haandverkerne utførte arbeidet. Hele felt av rekkverket ble brukt slik de var, og vil fortsatt være ombrukbart i en evt. neste runde. Parapet og blomsterkasser ble forberedt med innfestningsbraketter for at rekkverket kunne monteres med den samme vinkelen som var montert på bunnen av rekkverket. Det ble besluttet at rekkverket i 2.etg skulle festes på utsiden av parapeten, dette medførte ekstra utfordringer mht. tekking rundt innfestingspunkt samt mer kompliserte tilpasningsbraketter og RIB måtte involveres.

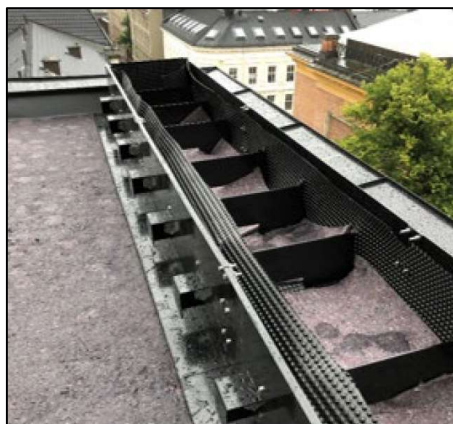
Plantekasser før fylling av jord. Foto: Janicke Ramfjord Egeberg

Det ble søkt etter brukte stålplater til plantekassene, men ikke funnet noen plater som var egnet. Stålet til plantekassene ble levert av Nordic Steel, deretter satt sammen av Bergknapp, levert og montert på KA13. Platene til plantekassene består av 80 % gjenvunnet stål.

Tegningene fra LARK ble videreutviklet av Bergknapp og Nordic Steel, som utarbeidet produksjonstegninger. Delene er skrudd sammen, slik at det skal være enkelt å demontere og evt. ombruke produktene senere.
